## 研削と薬液浸漬によるれんがのエイジング処理

## Aging Treatment for Brick by Grinding and Chemical Immersion

れんがのエイジング処理技術の実用化を目指して、れんがの縁部分の研削加工と消石灰水懸濁液による加温浸漬処理の複合化を検討した。れんが試験片の縁部を斜め 45°に研削加工するなど、縁部が円弧状に経年劣化したれんがに模して、れんが縁部を最大で 3 段研削した試験片を調製した。研削加工後の試験片を消石灰水懸濁液に加温浸漬処理した結果、試験片上面は強い白色化が認められた一方で、側面の白色化は不十分であった。また、れんが全形の縁部を縁から 2mm の位置で 1 段研削したものを加温浸漬した場合でも、同様の傾向が見られた。

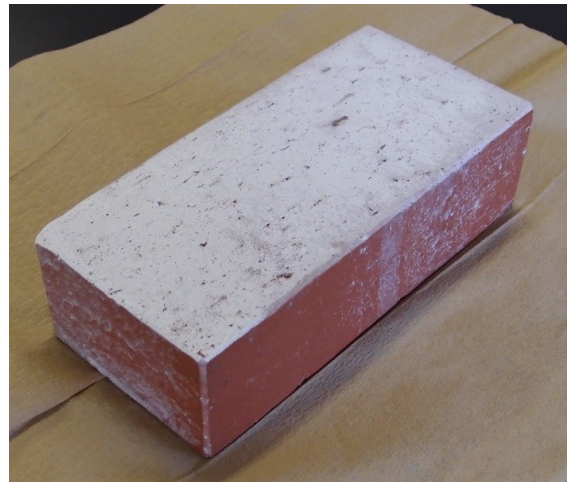
最少の加工量で丸みが得られるように、縁から2mmの位置で1段研削したれんが全形の浸漬処理結果を図5に示す。

図5 縁加工(1段研削)したれんが全形の浸漬処理結果

縁を研削加工したれんが試験片の場合と同様に、白色化部分が丸みを帯びた外観となったが、上面が強く白色化された一方で、側面の白色化は不十分であった。
